Volcamiento de tractor mientras azufraba parras.

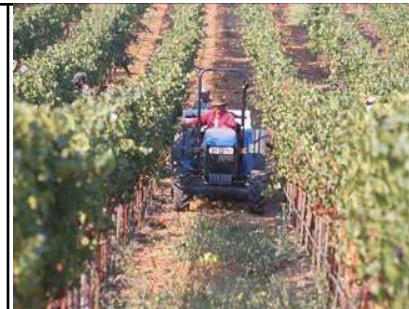
El conductor de un tractor que operaba este equipo para desinfectar parras en una viña, resulta aplastado por el vehículo. Luego de concluir la aplicación del producto en una de las hileras de parras, sale de ella y realiza el giro para entrar a otra melga. Mientras efectúa esta maniobra, la rueda trasera del vehículo resbala hacia una siembra a desnivel, existente junto a la escasa zona para maniobras y la máquina se vuelca de costado, aplastando a su operador.

- Falta de espacio para una realización de maniobras en forma segura.
- Inexistencia de talud en las cabeceras de las hileras de plantación.
- No contar con licencia.
- No contar con capacitación específica para la tarea.
- Supervisión y control deficientes.
- Falta de estándares o incumplimiento de ellos (para supervisores y trabajadores).

- Incrementar área de terreno disponible para maniobras de tractores. Verificar que exista una distancia mínima de 6 metros al comienzo y al final de la hilera de plantación.
- Instalar en zonas cercanas a taludes y canales, topes de rueda para impedir que estas lleguen a la zona crítica.
- Limitar las tareas con este tipo de equipos, a terrenos de poca pendiente y/o proveer equipos aptos para terrenos con desniveles.
- Realizar observaciones planeadas y no planeadas con el fin de detectar prácticas y/o conductas subestándar.
- Implementar y/o hacer cumplir estándares para esta actividad.
- Implementar programa de capacitación a supervisores y trabajadores.
